Protokol o úseku č.: 4

Datum 28.07.2021

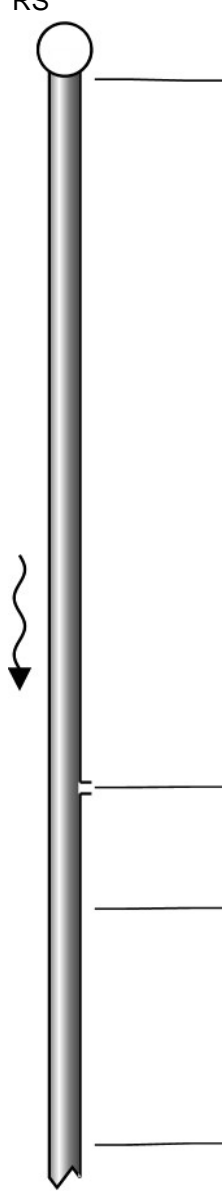
0.00	[HA] Začátek úseku, RŠ			08:20:48
	10.50	[S-L] Výsek zleva, Lage: 10, SK: 3			08:20:48
	12.30	[SV] Nepřístupná šachta, skrytá			08:20:48
	15.80	[GEN] Konec úseku nedosažen, nelze dále-nános			08:20:48

koroze v prostoru dna po celé délce potrubí
