Zpráva o TV kontrole stoky č.: 11

Rok stavby	Místo	Od šachty	Po šachtu	Délka úseku
	Velešovice	š13	š14	27.11
Ulice	Kód ulice	Materiál	Profil / DN	Kanalizace
Velešovice			kruhový/500	Kanalizace jednotná
Zadavatel	Přítomen	Směr prohlídky	Úsek č.:	Druh kontroly
	Pekárek	proti	š13/š14	TV inspekce

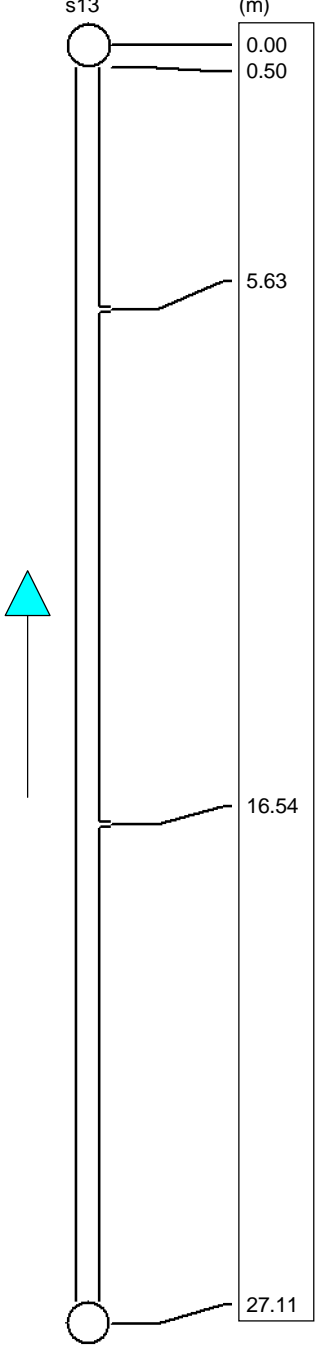
Šachta č.:	Stanič. (m)	Popis nálezů	Grafika M 1:160	Snímek č.:	Video	Klas.
š13				Foto Snímek		
	0.00	(HA) Začátek úseku, š13			0:00:04	
	0.50	(PA) Začátek trouby			0:00:11	
	5.63	(S--L) Výsek zleva			0:00:43	5
	16.54	(S--L) Výsek zleva			0:01:28	5
	27.11	(EH) Konec úseku, š14			0:02:18
